EVALUASI NILAI TINGKAT KETIDAKRATAAN PERMUKAAN JALAN RAYA MENGGUNAKAN ALAT ROUGHMETER (STUDI KASUS: RUAS JALAN NASIONAL BANJAR - PANGANDARAN)

Adhi Herdiaman^{1*}, Fauzia Mulyawati¹, dan Eko Wahyu Utomo¹

¹Program Studi Teknik Sipil, Fakultas Teknik, Universitas Langlangbuana, Bandung
*Email: adhi.herdiamannn@gmail.com

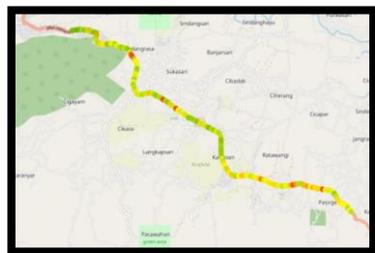
Gambar 6. Keterangan IRI 15-30km Banjar-Pangandaran

Pada peta yang berwarna hijau berarti memiliki keterangan baik, lalu yang berwarna kuning memiliki keterangan sedang dan yang berwarna merah memiliki keterangan rusak ringan, untuk perolehan data 15-30 km Banjar - Pangandaran rata-rata memiliki keterangan sedang.

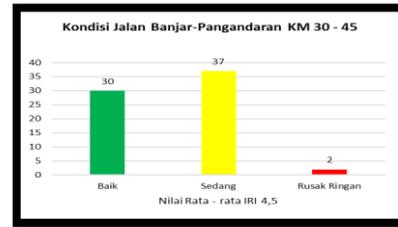
Gambar 7. Kondisi Jalan Banjar-Pangandaran KM 30 – 45

Diketahui bahwa nilai rata-rata *roughness* dari kategori kondisi jalan Banjar - Pangandaran pada km 30-45 yaitu 4,5 yang berarti dalam kondisi sedang.

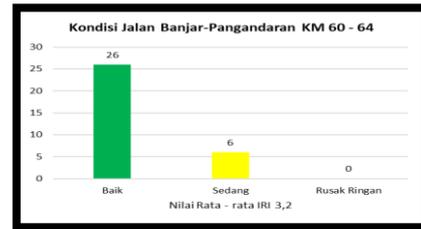
Gambar 11. Kondisi Jalan Banjar-Pangandaran KM 60 – 64

Diketahui bahwa nilai rata-rata roughness dari kategori kondisi jalan banjar-pangandaran pada km 60-64 yaitu 3,2 yang berarti dalam kondisi baik.

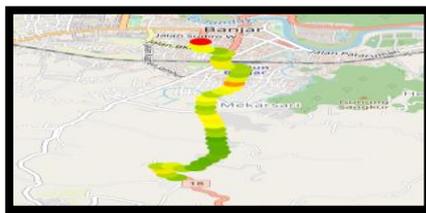
Gambar 22. Keterangan IRI KM 4-0 Pangandaran-Banjar

Dijelaskan bahwa yang berwarna hijau berarti memiliki keterangan baik lalu yang berwarna kuning memiliki keterangan sedang dan yang berwarna merah memiliki keterangan rusak ringan, untuk perolehan data km 4-0 pangandaran-banjar rata-rata memiliki keterangan baik dan sedang.
