# PENYUSUNAN PENILAIAN KINERJA DAN ANGKA KEBUTUHAN NYATA OPERASI DAN PEMELIHARAAN (AKNOP) DAERAH IRIGASI (D.I.) KLAMBU WILALUNG PROPINSI JAWA TENGAH

Sarwanta <sup>1\*</sup>, Hamdani Abdulgani <sup>2</sup>

<sup>1,2</sup>Program Studi Teknik Sipil, Fakultas Teknik, Universitas Wiralodra, Indramayu 45213

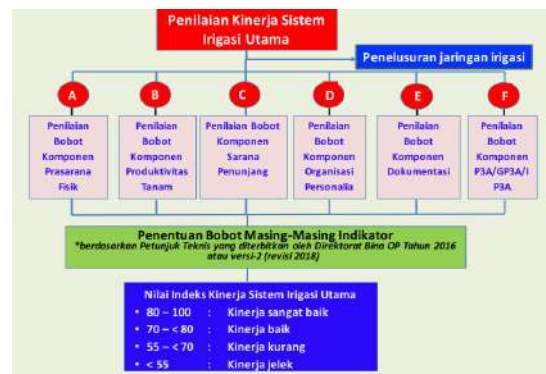
**Gambar 2.** Bagan Alir Langkah Penelitian

Metode Penelitian ini digambarkan dengan bagan alir sebagai berikut :[7]
