**ANALISIS PERBANDINGAN PERBAIKAN PERKERASAN LENTUR DENGAN  
METODE SURFACE DISTRESS INDEX (SDI) ( STUDI KASUS : JALAN KEPAHANG  
PAGAR ALAM )**

**Wanti<sup>1\*</sup>, Aulia Choiri Windari<sup>2</sup>, dan Arief Subagyo<sup>3</sup>**

<sup>123</sup>Program Studi Teknik Sipil, Jakarta Global University, Kecamatan Sukmajaya

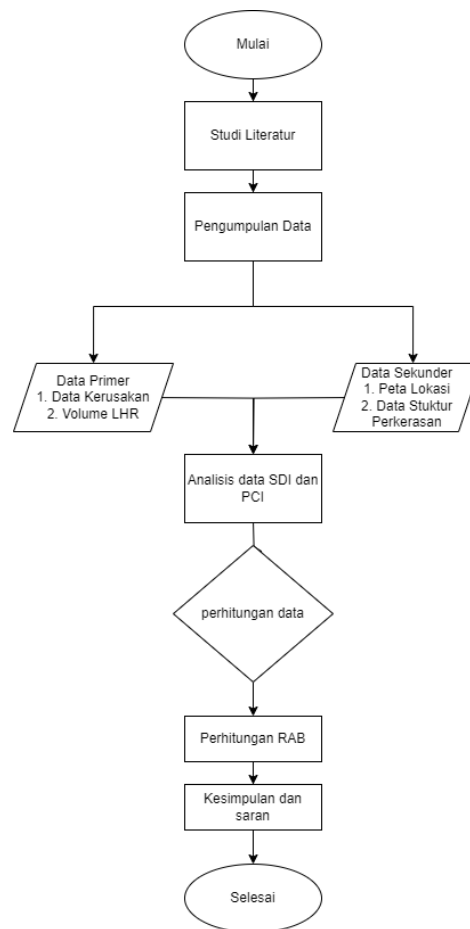
Gambar 2. 2 Bagan Alir Penelitian

Berikut di bawah ini adalah bagan alir penelitian perkerasan lentur menggunakan metode SDI
